Evaluación metalográfica de la chapa de acero al silicio y de los devanados del núcleo del transformador monofásico bajo condición de falla.

Metallographic evaluation of the silicon steel sheet and the windings of the transformer core phase fault condition

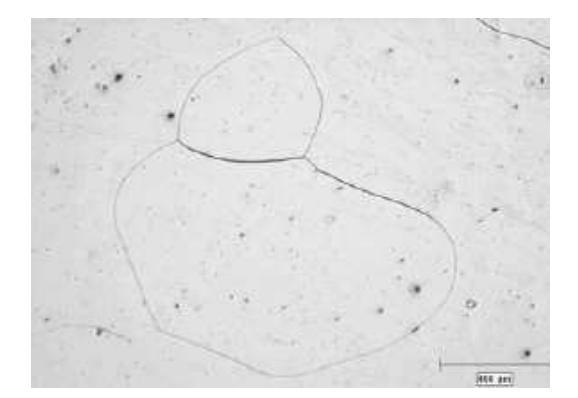
Figura 3: Disposición, forma y tamaño de los granos obtenidos de la muestra de acero al silicio 1000X (cara transversal).

Esta muestra del acero al silicio fué preparada metalográficamente y atacada con Nital al 3 % (3 % de ácido nítrico diluido en 97 % de alcohol etílico) donde, en la cara transversal (Figura 3) la micro estructura del material es observada a bajo aumento y se evidencia la presencia de granos de ferrita e inclusiones/precipitados en la matriz.

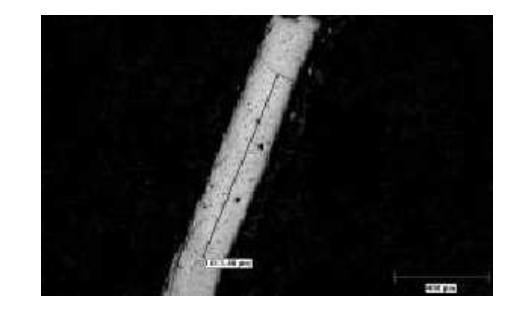
En la cara longitudinal (Figura 4) al igual que en el corte transversal, se observan granos de gran tamaño y mucha porosidad (se estima que ésta es consecuencia del ataque químico realizado al material). Estos ensayos fueron realizados en la Escuela Ingeniería de Mecánica de la Universidad de Carabobo (UC) [5].

Figura 4: Disposición, forma y tamaño de los granos obtenidos de la muestra de acero al silicio (cara longitudinal).

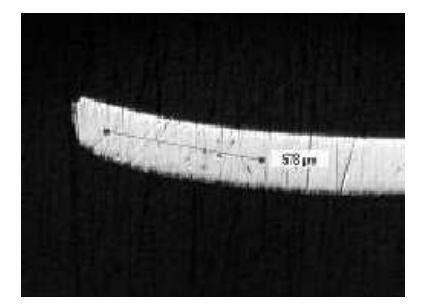
Figura 5: Disposición, forma y tamaño de inclusiones obtenidas de la muestra de acero al silicio del transformador fallado por Sobrecarga 100X. (cara longitudinal).

De las imagenes observadas anteriormente, se puede concluir; que ninguna falla modifica la microestructura del material de la chapa de acero al silicio de los transformadores utilizados de referencia en la presente investigacion. Figura 14: Disposición, forma y tamaño de inclusiones obtenidas del transformador fallado por Cortocircuito Externo en la bobina de baja tensión 100X. (cara longitudinal).

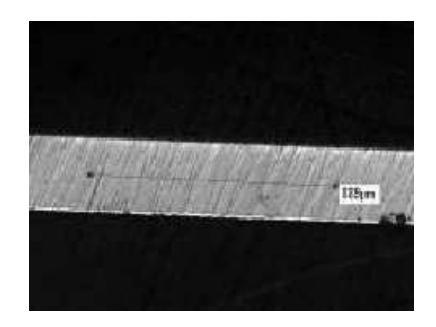
Figura 7: Disposición, forma y tamaño de inclusiones obtenidas de la muestra de acero al silicio del transformador fallado por Sobretensión 100X. (cara longitudinal).

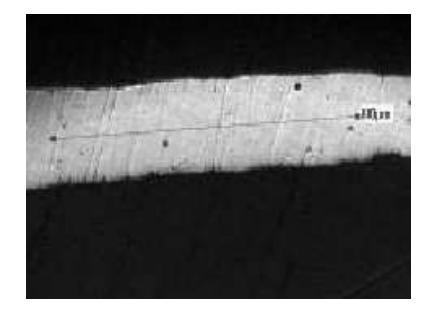
Figura 8: Disposición, forma y tamaño de inclusiones obtenidas de la muestra de acero al silicio del transformador de control 100X. (cara longitudinal).

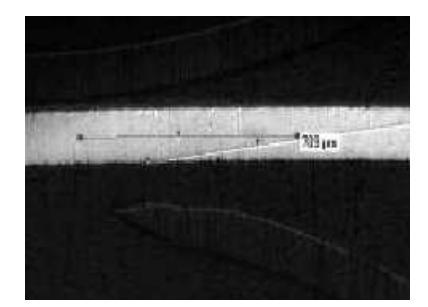
Figura 6: Disposición, forma y tamaño de inclusiones obtenidas de la muestra de acero al silicio del transformador fallado por Defecto de Operación 100X. (cara longitudinal).

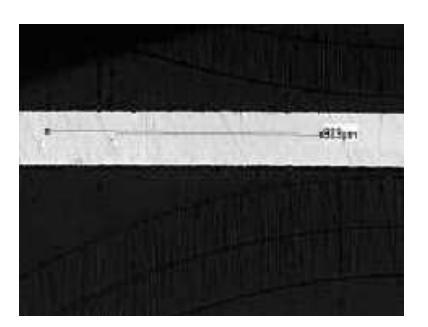
Figura 9: Disposición, forma y tamaño de inclusiones obtenidas de la muestra de acero al silicio del transformador fallado por Cortocircuito Externo 100X. (cara longitudinal).

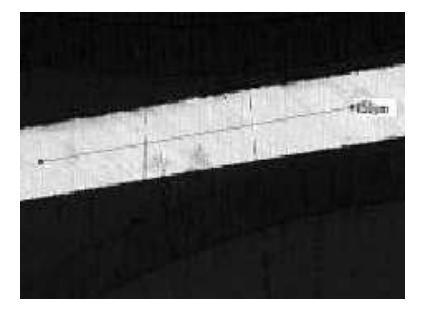
Figura 10: Disposición, forma y tamaño de inclusiones obtenidas de la muestra de acero al silicio del transformador fallado por Cortocircuito Externo en alta tensión 100X.(cara longitudinal).

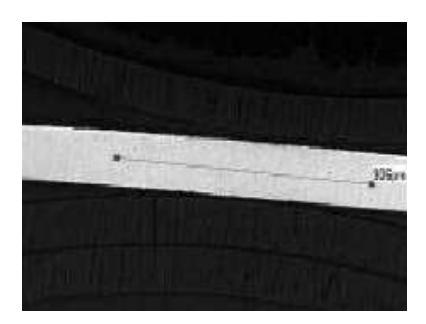
Figura 11: Disposición, forma y tamaño de inclusiones obtenidas de la muestra de acero al silicio del transformador fallado por Humedad 100X. (cara longitudinal).

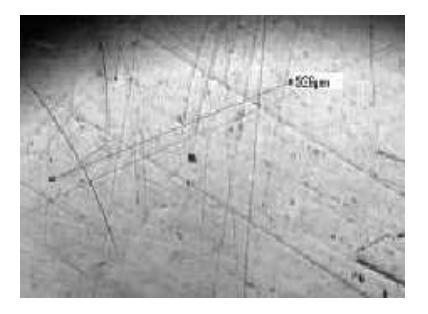
Figura 13: Disposición, forma y tamaño de inclusiones obtenidas del transformador fallado por Cortocircuito Externo en la bobina de alta tensión 100X. (cara longitudinal).

De las imagenes observadas anteriormente, se puede concluir que la bobina de alta tension del transformador fallado por cortocircuito externo y la de baja tension del fallado a causa de la humedad, presentan precipitados por alta temperatura, aumento de la cantidad de discontinuidades de la matriz, con presencia de inclusiones no metálicas [8]. Las demas muestras de bobinas tanto de alta como de baja tension de equipos fallados, estan "limpias" y no muestran mayores inclusiones o impurezas en las mismas.

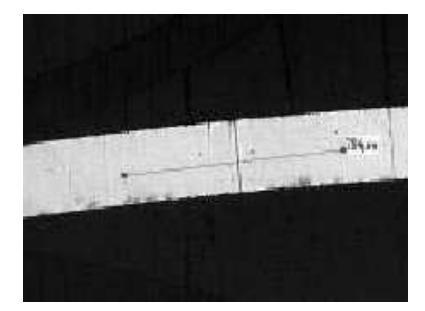
Figura 12: Disposición, forma y tamaño de inclusiones obtenidas de la muestra de acero al silicio del transformador muestra patrón 100X. (cara longitudinal).

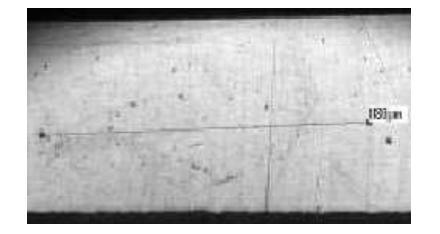
Figura 16: Disposición, forma y tamaño de inclusiones obtenidas del transformador fallado por Sobretensión en la bobina de baja tensión 100X. (cara longitudinal).

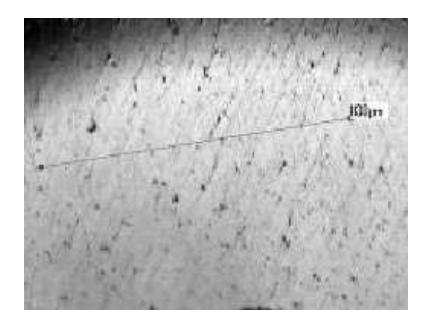
Figura 17: Disposición, forma y tamaño de inclusiones obtenidas del transformador fallado por Humedad en la bobina de alta tensión 100X. (cara longitudinal).

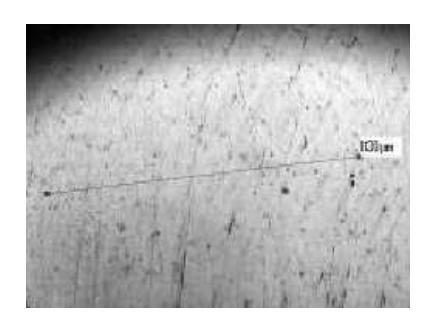
Figura 18: Disposición, forma y tamaño de inclusiones obtenidas del transformador fallado por Humedad en la bobina de baja tensión 100X. (cara longitudinal).

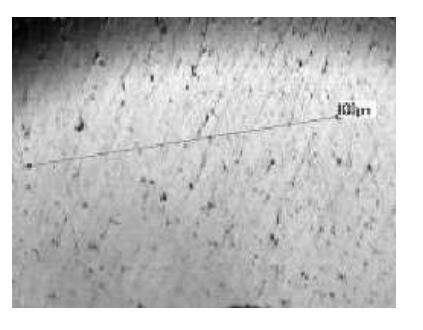
Figura 19: Disposición, forma y tamaño de inclusiones obtenidas del transformador fallado por Defecto de Operación en la bobina de alta tensión 100X. (cara longitudinal).

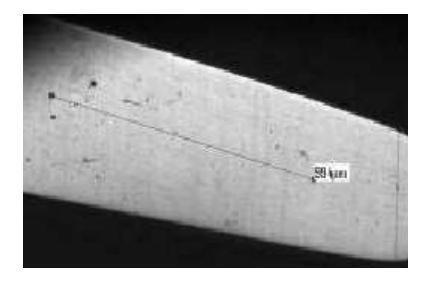
Figura 22: Disposición, forma y tamaño de inclusiones obtenidas del transformador fallado por Sobrecarga en la bobina de baja tensión 100X. (cara longitudinal).

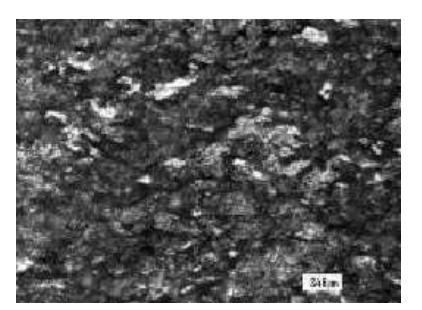
Figura 29: Fotomicrografía de una muestra de cobre 99 % atacada con cloruro férrico1000X de la bobina de alta tensión del transformador fallado por cortocircuito externo.

De las figura indicadas anteriormente se observan tamaños de grano "finos", a pesar de que no se puede comparar el tamaño en referencia con la norma ASTM E112–96 o Standard Test Methods for Determining Average Grain Size, porque la fotomicrografía se hizo a 1000X (aumentos), pero lo que corresponde a los resultados obtenidos, sin embargo, permite evaluar que las condiciones de alta temperatura como es el caso de los equipos utilizados en la presente investigación, producen

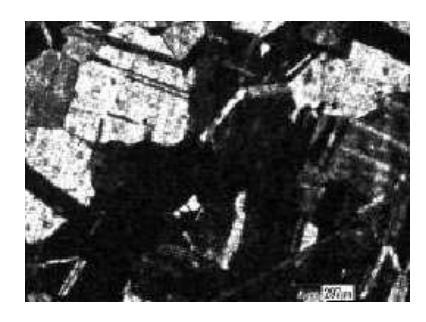
Figura 30: Fotomicrografía de una muestra de cobre 99 % atacada con cloruro férrico 250X de la bobina de baja tensión del transformador fallado por cortocircuito externo.

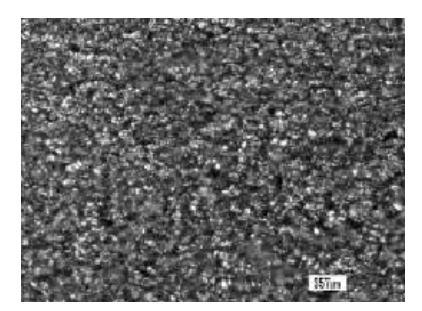
Figura 31: Fotomicrografía de una muestra de cobre 99% atacada con cloruro férrico 1000X de la bobina de alta tensión del transformador fallado por humedad.

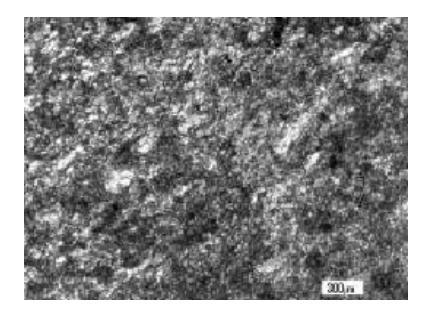
Figura 32: Fotomicrografía de una muestra de cobre 99 % atacada con cloruro férrico 1000X de la bobina de baja tensión del transformador fallado por humedad.

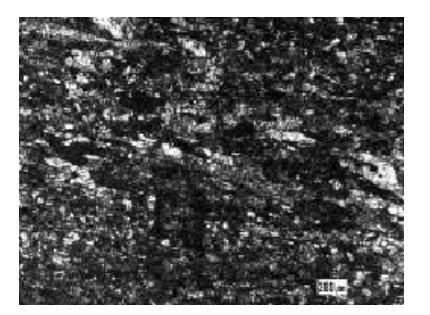
Figura 33: Fotomicrografía de una muestra de cobre 99% atacada con cloruro férrico 250X de la bobina de alta tensión del transformador fallado por defecto de operación.

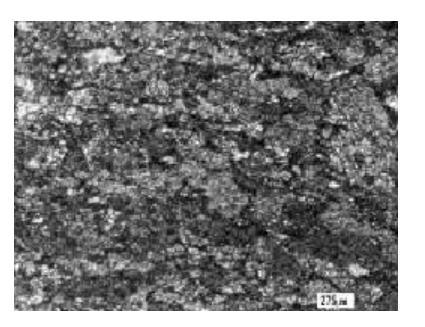
Figura 34: Fotomicrografía de una muestra de cobre 99% atacada con cloruro férrico 1000X de la bobina de baja tensión del transformador fallado por defecto de operación.

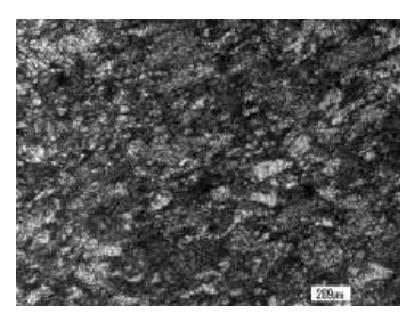
Figura 35: Fotomicrografía de una muestra de cobre 99% atacada con cloruro férrico 1000X de la bobina de alta tensión del transformador fallado por sobrecarga.

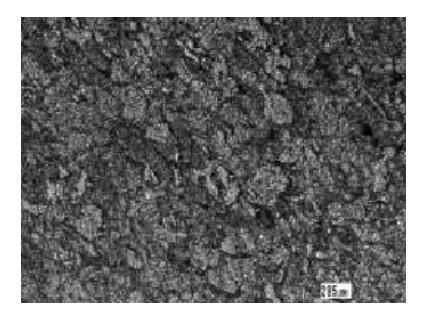
Figura 36: Fotomicrografía de una muestra de cobre 99% atacada con cloruro férrico 1000X de la bobina de baja tensión del transformador fallado por sobrecarga.

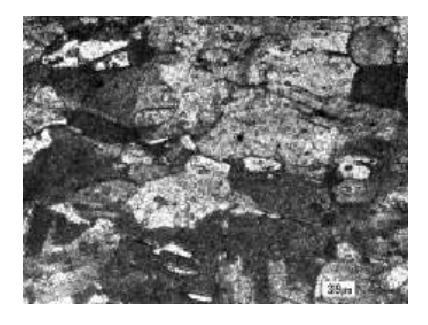
Figura 37: Fotomicrografía de una muestra de cobre 99% atacada con cloruro férrico 1000X de la bobina de alta tensión del transformador fallado por sobretensión.

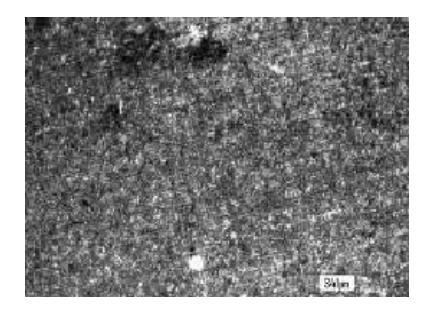
Figura 38: Fotomicrografía de una muestra de cobre 99% atacada con cloruro férrico 250X de la bobina de baja tensión del transformador fallado por sobretensión.

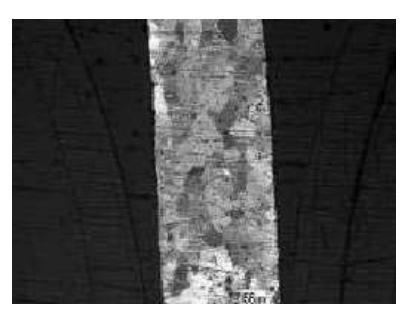
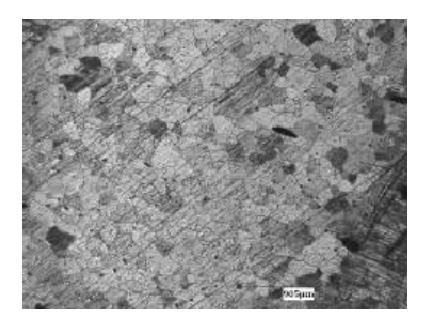
Figura 41: Disposición, forma y tamaño de los granos obtenidos de la muestra de acero al silicio (cara longitudinal) del transformador de control 100X.

Del resultado obtenido anteriormente se puede concluir que el tamaño del grano de acuerdo a la norma ASTM E112–96 o Standard Test

Figura 42: Disposición, forma y tamaño de grano obtenidos de la muestra de acero al silicio del transformador de control 50X (cara transversal).

Methods for Determining Average Grain Size es de aproximadamente 2 [10].

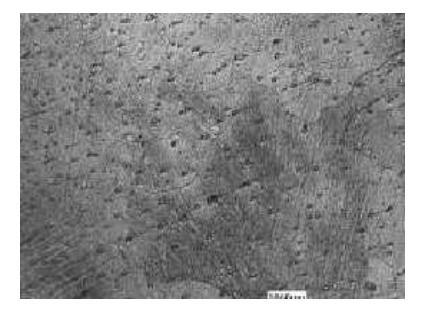
Figura 43: Disposición, forma y tamaño de los granos obtenidos de la muestra de acero al silicio fallada por corcircuito externo en alta tensión 50X (cara transversal).

Del resultado obtenido anteriormente se puede concluir que el tamaño del grano de acuerdo a la norma ASTM E112–96 o Standard Test Methods for Determining Average Grain Size es de aproximadamente 1 [11] y [12].

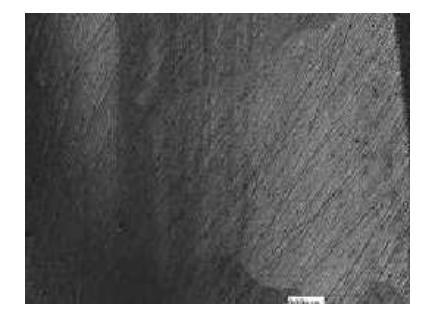
Figura 44: Disposición, forma y tamaño de los granos obtenidos de la muestra de acero al silicio fallada por corcircuito externo 50X (cara transversal).

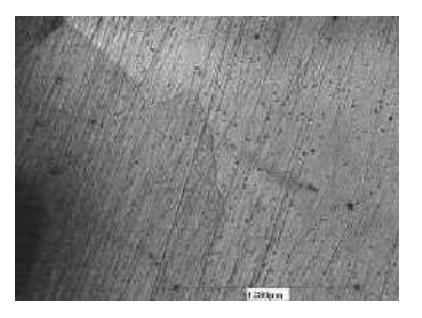
Figura 45: Disposición, forma y tamaño de los granos obtenidos de la muestra de acero al silicio fallada por defecto de operación 50X (cara transversal).

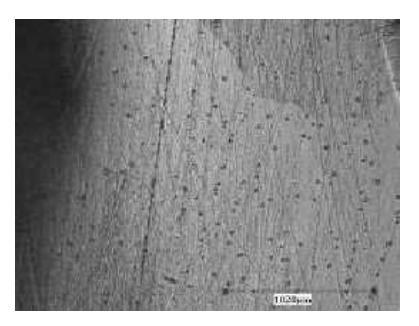
Figura 46: Disposición, forma y tamaño de los granos obtenidos de la muestra de acero al silicio fallada por humedad 50X (cara transversal).

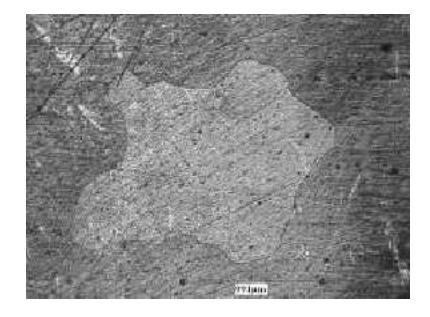
Figura 48: Disposición, forma y tamaño de los granos obtenidos de la muestra de acero al silicio fallada por sobrecarga 50X (cara transversal).

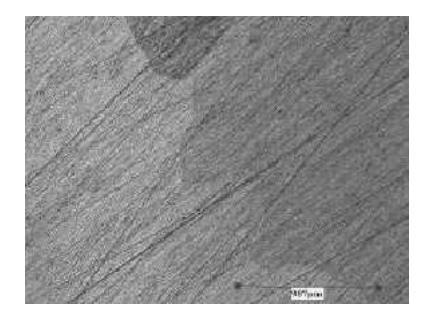
Figura 49: Disposición, forma y tamaño de los granos obtenidos de la muestra de acero al silicio fallada por sobretensión 50X (cara transversal).
