# Unconventional methods for fault diagnosis in distribution transformers

## Métodos no convencionales para el diagnostico de fallas en transformadores de distribución

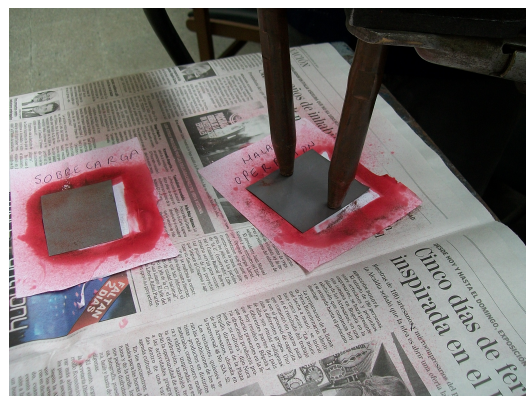
Figura 1: Imanación por electrodos de la chapa de acero al momento de aplicar corriente magnetizante

En la Figura 1 se muestra la imantación por electrodos de la chapa de acero al silicio al momento de aplicar corriente magnetizante.

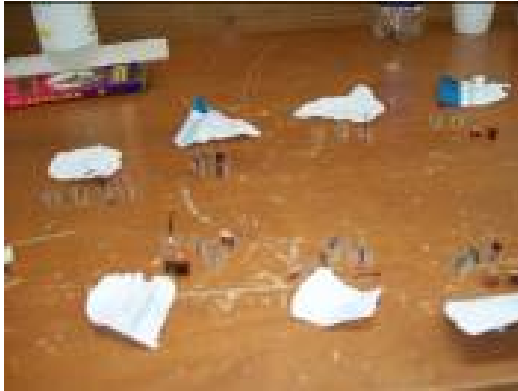
térmica del metal. La Figura 2 muestra la preparación de las probetas utilizadas en la presente investigación.

Figura 2: Preparación de las probetas para las muestras de transformadores fallados

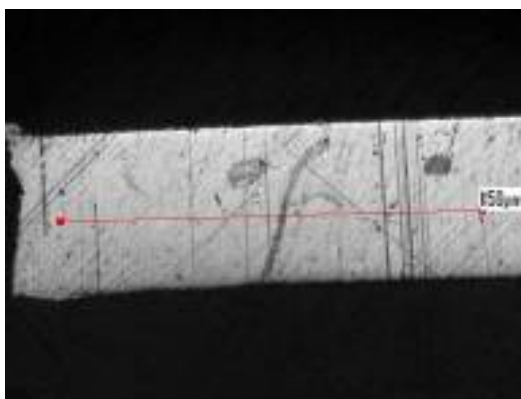
*Inclusión o impurezas y tamaño de grano en los devanados de alta y baja tensión de los transformadores fallados.* (ver Figuras 8 y 9)

Las muestras de bobinas tanto de alta como de baja tensión de equipos fallados, están “limpias” y no muestran mayores inclusiones o impurezas en las mismas.

Figura 8: Disposición, forma y tamaño de inclusiones obtenidas del transformador fallado por Sobretensión en la bobina de alta tensión 100X. (cara longitudinal)
