Evaluación metalográfica de la chapa de acero al silicio y de los devanados del núcleo del transformador monofásico bajo condición de falla.

Metallographic evaluation of the silicon steel sheet and the windings of the transformer core phase fault condition

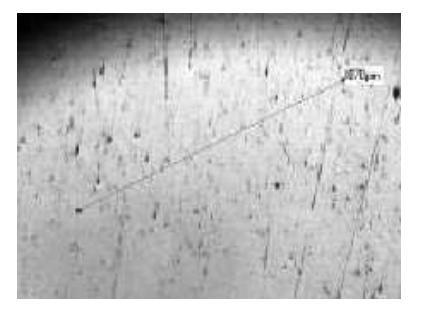
Figura 12: Disposición, forma y tamaño de inclusiones obtenidas de la muestra de acero al silicio del transformador muestra patrón 100X. (cara longitudinal).

De las imagenes observadas anteriormente, se puede concluir; que ninguna falla modifica la microestructura del material de la chapa de acero al silicio de los transformadores utilizados de referencia en la presente investigacion. Figura 14: Disposición, forma y tamaño de inclusiones obtenidas del transformador fallado por Cortocircuito Externo en la bobina de baja tensión 100X. (cara longitudinal).

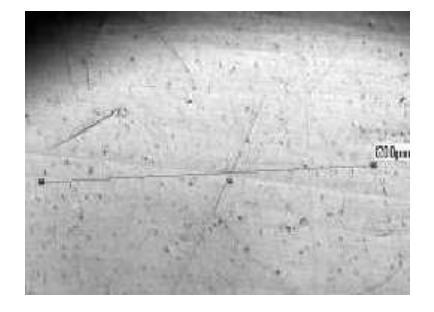
Figura 23: Disposicion, forma y tamaño de inclusiones obtenidas de la muestra patrón en la bobina de alta tension 100X. (cara longitudinal).

De las imagenes observadas anteriormente, se puede concluir que la bobina de alta tension del transformador fallado por cortocircuito externo y la de baja tension del fallado a causa de la humedad, presentan precipitados por alta temperatura, aumento de la cantidad de discontinuidades de la matriz, con presencia de inclusiones no metálicas [8]. Las demas muestras de bobinas tanto de alta como de baja tension de equipos fallados, estan "limpias" y no muestran mayores inclusiones o impurezas en las mismas.

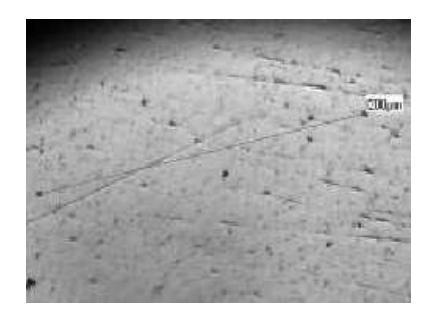
Figura 24: Disposición, forma y tamaño de inclusiones obtendida de la muestra patron en la bobina de baja tensión 100X. (cara longitudinal).

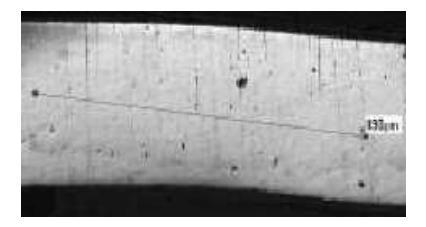
Figura 25: Disposición, forma y tamaño de inclusiones obtenidas de la muestra del transformador de control bobina de alta tensión 100X. (cara longitudinal).

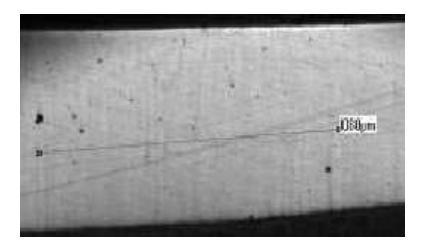
Figura 26: Disposición, forma y tamaño de inclusiones obtenidas de la muestra del transformador de control bobina de baja tensión 100X. (cara longitudinal).

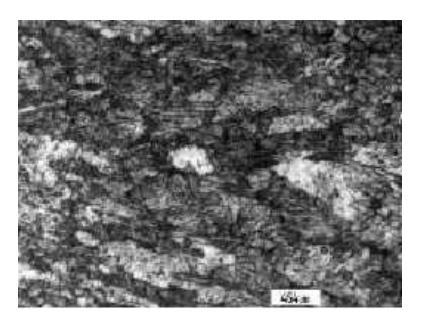
Figura 27: Fotomicrografía de una muestra de cobre 99% atacada con cloruro férrico1000X de la bobina de baja tensión del transformador de control.

De las figura indicadas anteriormente se observan tamaños de grano "finos", a pesar de que no se puede comparar el tamaño en referencia con la norma ASTM E112–96 o Standard Test Methods for Determining Average Grain Size, porque la fotomicrografía se hizo a 1000X (aumentos), pero lo que corresponde a los resultados obtenidos, sin embargo, permite evaluar que las condiciones de alta temperatura como es el caso de los equipos utilizados en la presente investigación, producen

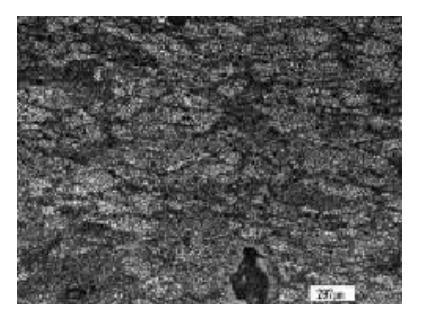
Figura 28: Fotomicrografía de una muestra de cobre 99% atacada con cloruro férrico1000X de la bobina de alta tensión del transformador de control.

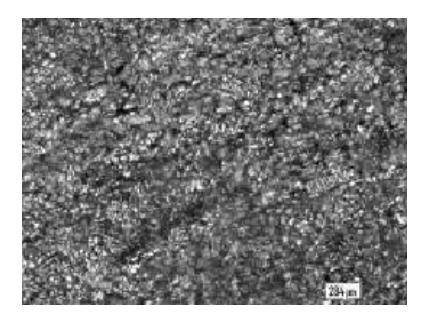
Figura 39: Fotomicrografía de una muestra de cobre 99 % atacada con cloruro férrico 1000X de la bobina de alta tensión del transformador patrón.

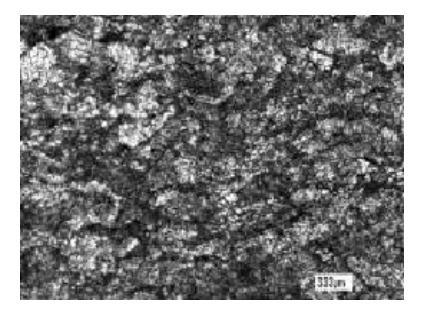
Figura 40: Fotomicrografía de una muestra de cobre 99% atacada con cloruro férrico 1000X de la bobina de baja tensión del transformador patrón.

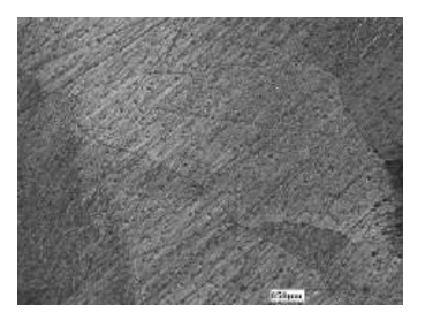
Figura 47: Disposición, forma y tamaño de los granos obtenidos de la muestra de acero al silicio utilizada como patrón 50X (cara transversal).
