The methodology non-destructive test inspection by ultrasound for predict the beginning of the failure of a material subject to rolling contact fatigue.

J. C. León^a, M. A. Pinto^a, J. E. Romero C.^{*,b}

La metodología de ensayo de inspección no destructiva por ultrasonido para predecir el comienzo de la falla de un material sujeto a la fatiga de contacto rodante.

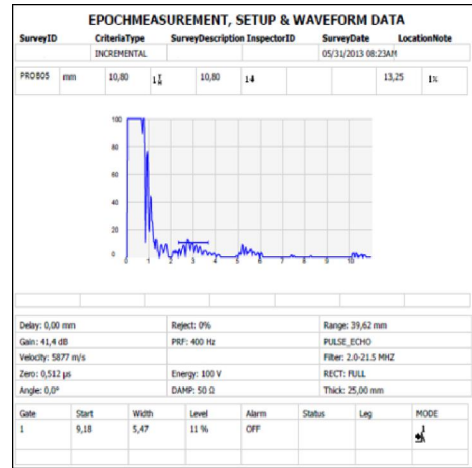
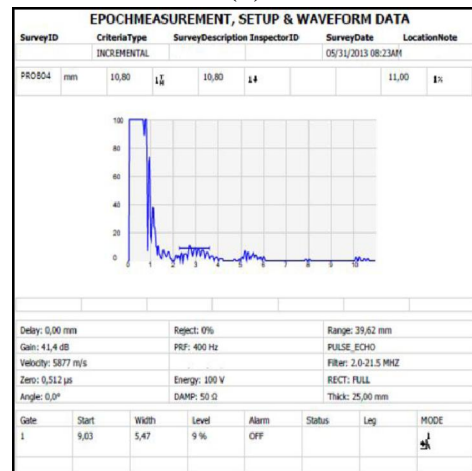
Al examinar las ecografías correspondientes a la Figura 6, los resultados obtenidos son muy similares, esto se debe a que se trata del mismo defecto y mismo tipo de inspección ultrasónica. Claro que esto no lo explica todo, ya que si se observa detenidamente la Figura 6(c), el eco que representa la señal correspondiente a la perforación de 4mm de profundidad, está ubicado relativamente en la posición 3 de la línea horizontal del equipo, que representa la distancia en tiempo de recorrido de la onda. Donde los primeros ecos encontrados son debido a la zona muerta.

Cabe señalar que la inspección fue realizada con haz de incidencia normal en la cara frontal del disco por lo que el eco que aparece en la posición 5 del indicador de pantalla, corresponde a la reflexión de la pared posterior de la pieza, es decir, que indica el valor correspondiente al espesor

Figura 6: Eco probeta 2A correspondiente a la perforación de de profundidad, (a) 2mm, (b) 3mm, (c) 4mm, con haz normal.

nominal, también es posible detallar los ecos de rebotes del defecto y de la pared posterior ubicados en 8 y 10 respectivamente, en el indicador de pantalla.

Si se comparan las ecografías, se puede notar que, el eco correspondiente al rebote del defecto va desapareciendo a medida que se va reduciendo la profundidad de la perforación, esto es debido a

A pesar de la similitud de las ecografías, difieren entre ellas en la ubicación del eco debido al defecto en la horizontal de la pantalla del equipo, como se observa en la imágenes de la Figura 6, entonces resulta que a mayor profundidad o tamaño tenga el defecto más próxima será su señal en la pantalla del equipo.

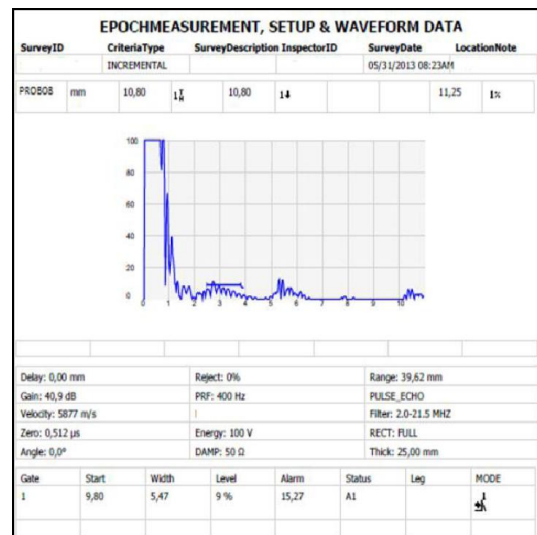
Figura 8: Eco probeta 1A correspondiente a la entalladura paralela al camino de rodadura haz normal.

La ecografía obtenida en la Figura 8 corresponde a la entalladura paralela al camino de rodadura,

inspeccionada con haz normal, la morfología del eco obtenido es similar a los ecos de la probeta con perforaciones, con la diferencia que este persiste durante el movimiento del palpador a lo largo de la entalladura, sirviendo como método para determinar la longitud de la misma, ya que se marcaría el punto de aparición de la señal y se movería el palpador hasta perder la misma, dando como resultado la longitud del defecto. La Figura 9 representa la ecografía de la entalladura perpendicular al camino de rodadura, se aprecia su similitud con la obtenida como eco control, representada en la Figura 6(a), esto se debe a que la entalla examinada se encuentra en dirección paralela al haz, lo que la hace imperceptible para el equipo con el método de haz normal.

Para los defectos como grietas internas paralelas al camino de rodadura el método adecuado de inspección es el de haz normal, ya que se obtiene ecos bien definidos y fáciles de interpretar.

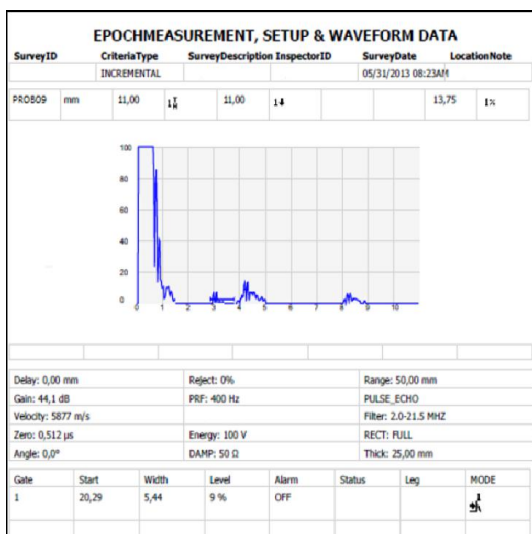
Figura 10: Eco probeta 1A correspondiente a la entalladura de 45° al camino de rodadura haz normal.

La Figura 10 representa la ecografía de la entalladura con la inclinación de 45° en ella se observa un eco relativamente pequeño ubicado en 3 del indicador horizontal de la pantalla del equipo, correspondiente al defecto, donde su orientación influye en el ángulo de incidencia y refracción del haz, es decir, que debido a la inclinación de la entalladura, al chocar la onda con la misma, esta es desviada y solo una parte es devuelta y captada por el palpador.

Las grietas internas que tengan cierto grado de inclinación con respecto al camino de rodadura, su detección resulta muy complicada tanto con el método de haz normal como para el angular, debido al fenómeno de refracción que ocasiona la misma al desviar la onda ultrasónica que incide sobre ella.

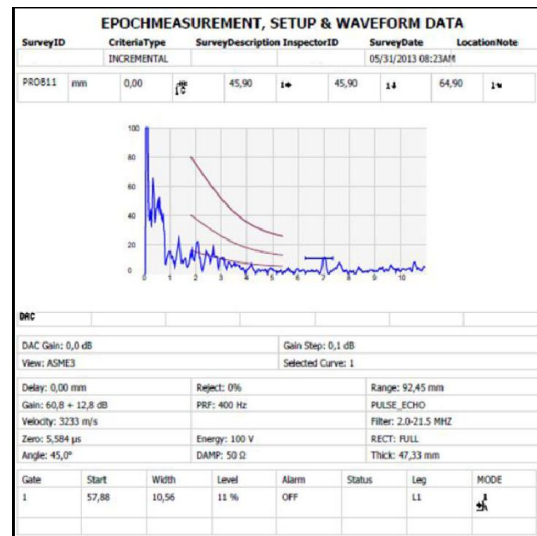
Figura 11: Eco probeta 1A correspondiente a la entalladura paralela al camino de rodadura haz angular.

En la Figura 11 se muestra la ecografía de la entalladura paralela al camino de rodadura, donde el eco correspondiente a dicho defecto está ubicado aproximadamente a 7 del indicador de pantalla del equipo. Donde el resto de los ecos mostrados corresponden a la zona muerta y falsas indicaciones debido al aumento de los 12,8 dB por encima de lo establecido para el ensayo. Este aumento es requerido por la dificultad para captar el defecto debido a su orientación, ya que al reflejar el haz ultrasónico es muy poca la señal que es devuelta al palpador, lo mismo ocurre con la entalladura de 45° representada por la ecografía de la Figura 12, debido a su orientación es muy poca la reflexión que es devuelta al palpador lo que origina por el aumento de dB una gran cantidad de falsas indicaciones.

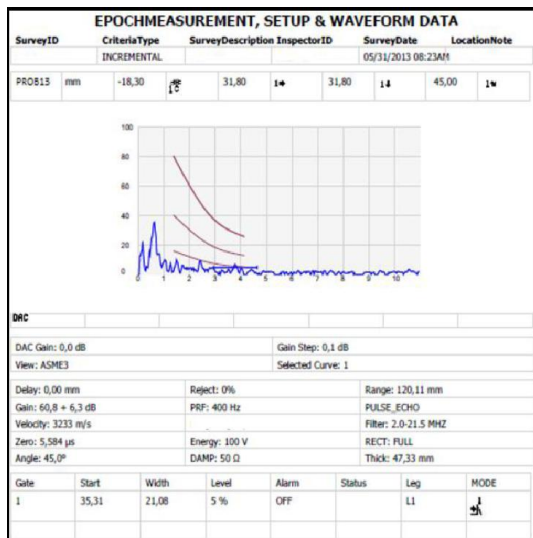
Figura 12: Eco probeta 1A correspondiente a la entalladura de 45° al camino de rodadura haz angular.
