Evaluation of expanded polystyrene with cement mortar covering under fire exposition

Evaluación del poliestireno expandido con mortero de cemento expuesto al fuego

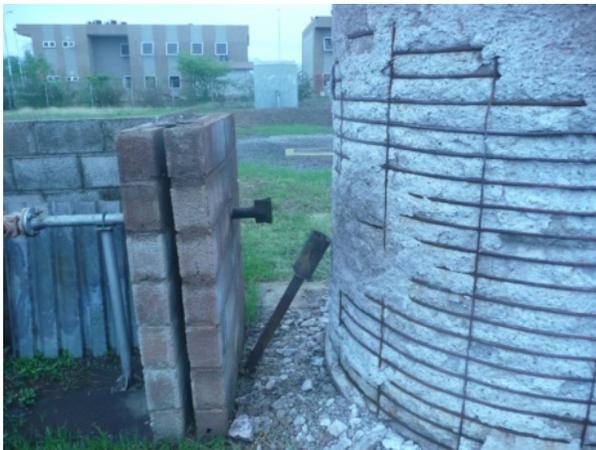
Figura 1: Simulador Uno.

Ensayo de exposición al fuego. los ensayos fueron realizados en el Campo de Prueba de la Estación Central del Cuerpo de Bomberos de Valencia. El ensayo consistió en la exposición de las probetas con ambos revestimientos a dos formas de incidencia al fuego, la directa y a una envolvente, utilizando simuladores (ver figuras 1 y 2), cuya fuente de combustible es gas metano, por un lapso de tiempo de 25 minutos para cada ensayo, tiempo recomendado por el personal de la estación debido a que este es el tiempo promedio requerido para el arribo al sitio de ocurrencia de un incendio y su eventual control.

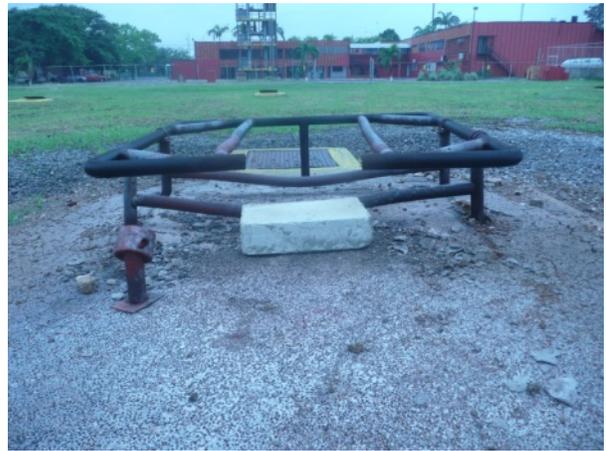
Figura 2: Simulador Dos.

Para el estudio de la exposición a la envolvente, se utilizó el Simulador 2, ubicando las muestras en el suelo, a una distancia muy cercana a las zonas de escape de las llamas, de igual manera se utilizó una presión de gas metano de 20 psi, originando la

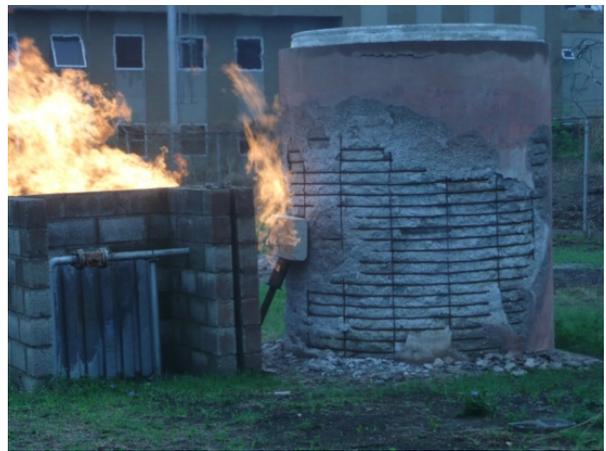
Figura 3: Realización de ensayo en Simulador Uno.

De cada tipo de revestimiento se colocaron 3 probetas en el simulador uno, tal y como se muestra en la figura 3, para lo cual se utilizó una base metálica, utilizando una presión de gas metano de 20 psi, para luego inducir la llama haciendo uso de una chispa externa, controlando el tiempo establecido mediante la utilización de un cronómetro.

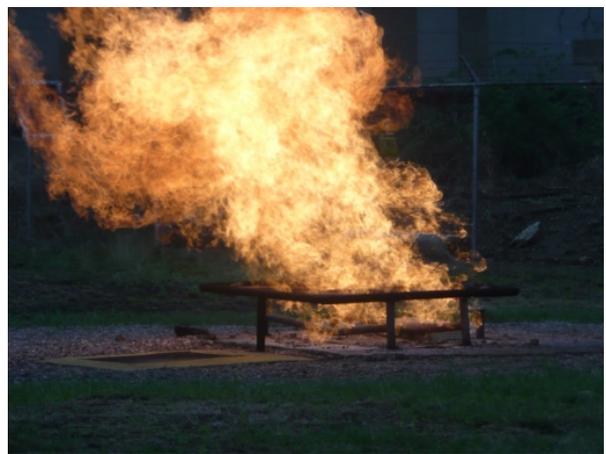
Figura 4: Realización de ensayo en Simulador Dos.

llama gracias a la utilización de una chispa externa, ver figura 4.

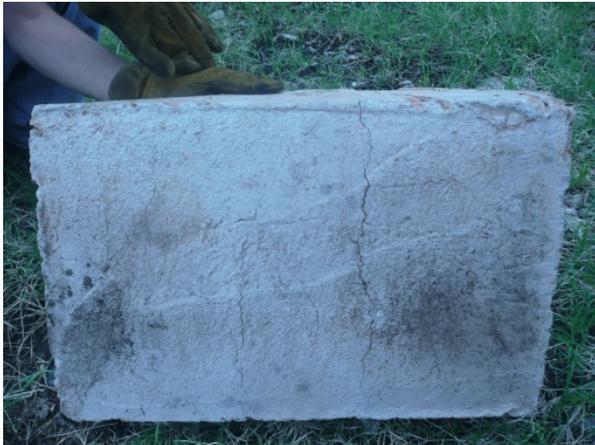
Figura 5: Muestra Tres (3).

En todas las muestras analizadas, se evidenció agrietamiento, siendo más notorio en las muestras con recubrimiento de mortero. El total de las muestras analizadas presentó una coloración rosácea en su superficie, y algunas de ellas presentaron ennegrecimiento en el mortero. Tal como se muestra en las figuras 5 y 6.

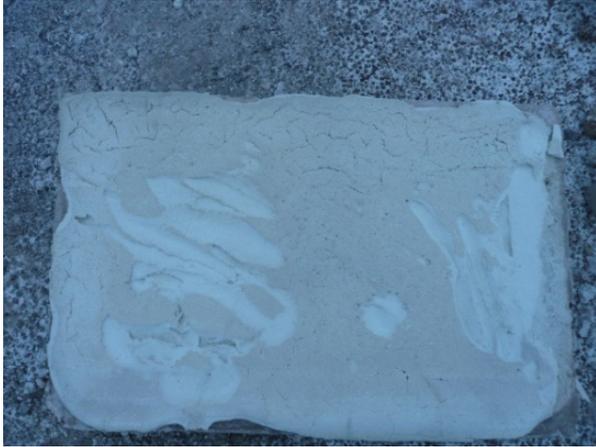
Figura 7: Muestra 10.

desprendieron al momento de realizar el ensayo producto de la posición en sí de las muestras. Una vez culminada la prueba, se encontró que la muestra número 10 (ver figura 7), al momento de procurar retirar la baldosa agrietada, esta se desprendió por completo, restando solo el material adherente en la muestra, mientras que al momento de hacer lo propio para la muestra número 11 (ver figura 8), solo se pudo retirar una pequeña parte.

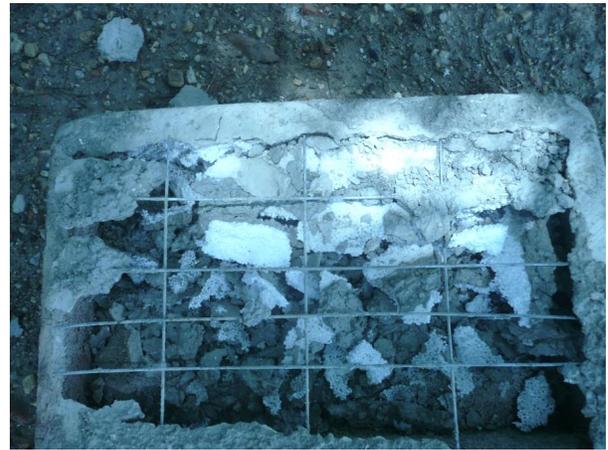
ambos simuladores y para todos los recubrimientos se obtuvo degradación total del poliestireno expandido, a excepción de la muestra número cinco (5), correspondiente al Simulador Uno y, cuyo revestimiento correspondía a baldosa, en cuyo caso la muestra sufrió degradación parcial conservándose parte del material en su interior (ver figura 9).

Figura 9: Muestra cinco (5), remanente del poliestireno expandido.
